Prezentare generală

Tehnologie folosita:
ZONESCAN NB-LoT

Aquaserv Targu Mures - Sase (6) pierderi de apa subterane au fost identificate cu ajutorul senzorilor Zonescan NB-LoT, rezultand economii de peste 120.000 Euro in NRW- Ianuarie 2023

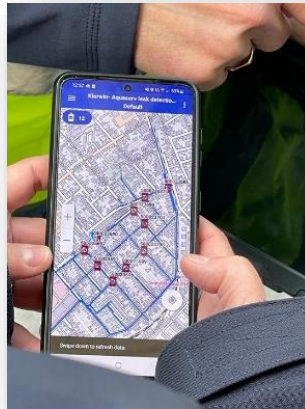
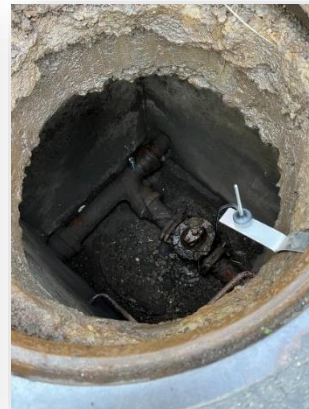
In data de 16 noiembrie 2022 impreuna cu specialistii Klarwin si Gutermann, compania de apa Aquaserv SA realizeaza punerea in functiune a unui sistem inovativ, performant, de detectie pierderi de apa prin instalarea a 20 de senzori Zonescan NB-LoT.

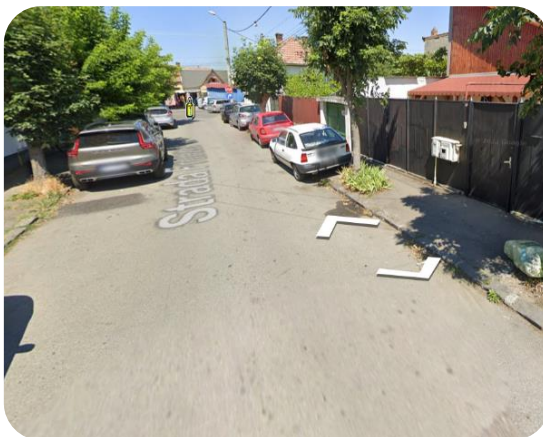
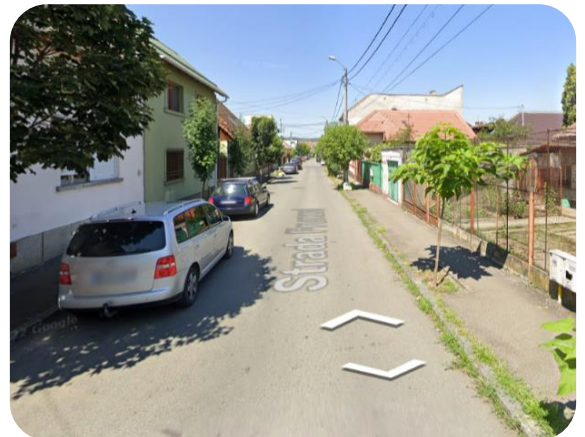
Excavarea si masurarea pierderii identificate

Confirmare pierdere apa - 23.11.2022 de catre echipa detectie-pierderi Aquaserv SA

In urma deplasarii in teren a echipei de detectie pierderi, s-a constatat ca pierderea de apa nu iese la suprafata, pentru confirmare fiind nevoie ca echipa sa foloseasca microfonul de sol. In urma verificarilor facute, punctul unde a fost gasita pierderea corespunde cu cel indicat de senzori.

Rata pierderii: 30,2 mc/zi

Diametrul spaturii: 5 mm

Presiune: 4,5 bar

Reparatia defectului – 25.11.2022

Echipele de detectie pierderi din cadrul companiei Aquaserv Targu Mures au excavat linia indicata avand ca referinta raportul de corelare Zonescan.net care a indicat punctul critic.

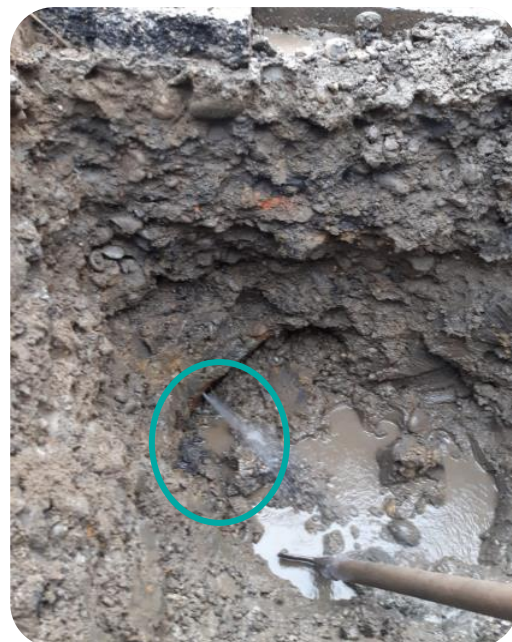
Urmatorul raport de corelare detaliaza distanta dintre loggeri, distanta la care este indicata posibila pierdere de apa si anume 36,8m fata de loggerul 1, adresa unde este indicata pierderea, o vedere reala din Google Street util al locului de corelare.

Raportul contine de asemenea corelatii incrucisate si grafice ale spectrului de semnal cat si graficul de zgomot pentru fiecare logger in parte.

Culoarea albastra din graficul de corelare incrucisata indica locatia pierderii de apa , in timp ce liniile verticale negre reprezinta pozitia senzorilor.

Utilizand metoda interna de calcul pierderi de apa avand ca si date tehnice pentru conducta de otel carbon: diametrul 5 mm si presiunea 4,5 bar, Aquaserv a estimat volumul de apa care nu ar fi fost facturata in cazul in care pierderea nu ar fi fost identificata.

In urma remedierii acestui defect identificat cu senzorii Zonescan NB-IoT s-a prevenit o pierdere de 11,023 mc/an respectiv peste 66,300 lei/an.

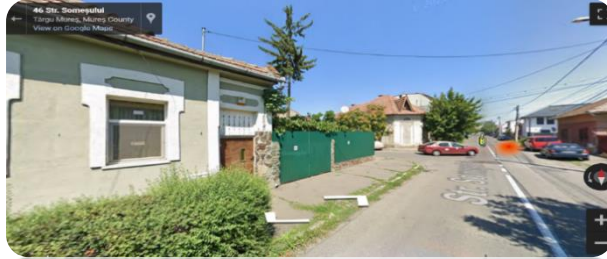
O noua pierdere a fost identificata pe strada Somesului in urma corelarii dintre loggeri 689- 696.

Echipele de detectie pierderi au verificat in teren si au confirmat pierdere pe bransament la client, defect localizat dupa apometru.

Pana la remedierea defectului robinetul din caminul de apometru a fost inchis de catre client.

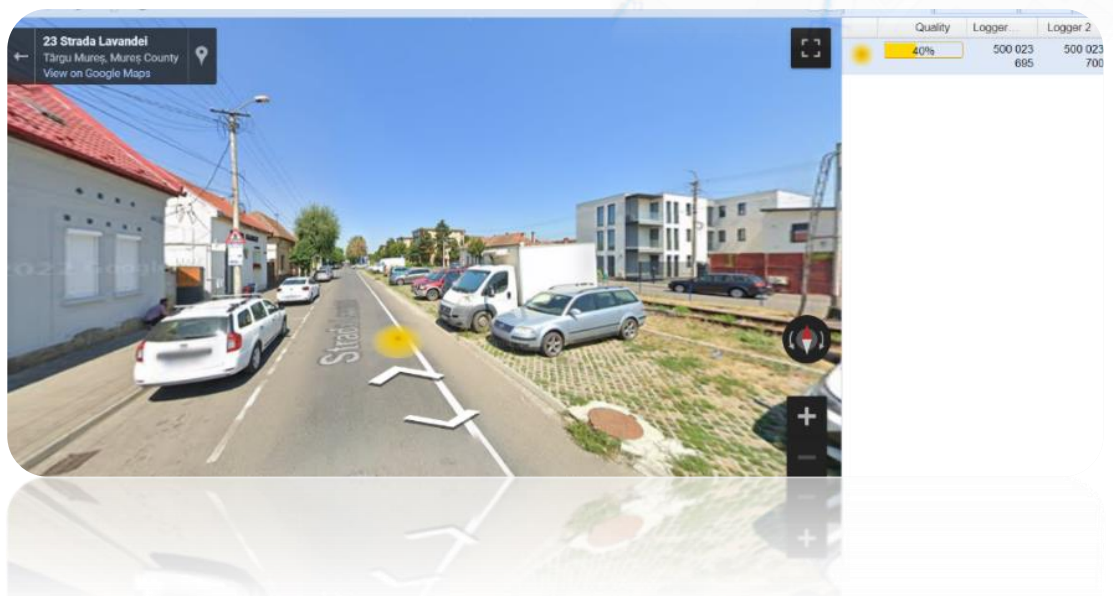
Pe strada Lavandei a fost identificata in urma corelarii dintre loggeri 695-700, o alta pierdere, aceasta fiind confirmata in urma verificarii in teren a echipei de detectie pierderi. Defectul a fost confirmat pe conducta de 200 mm Otel.

Data identificarii: 20.11.2022

Material conducta: Otel 200 mm

Scor Corelare: 40%

Pierdere indicata la 72,8 m fata de loggerul 695

Diametrul sparturii: 1 cm

Presiune: 4,5 bar

Rata pierderii: 60,8 mc/zi

Pierderi estimate: peste 22.000 mc/an

Reparatia defectului: 08.12.2022

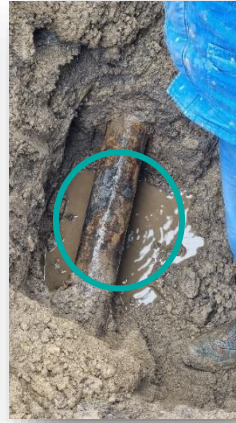
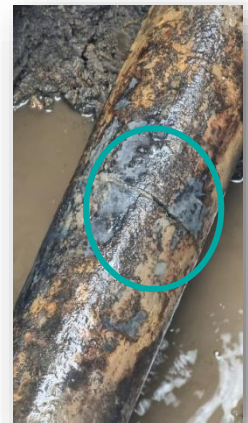
Tot pe strada Lavandei a fost detectat cel mai mare defect, amplasat pe o conducta paralela fata de conducta unde sunt amplasati loggerii 695-700

Data identificarii: 16.01.2023

Material conducta: Otel 100 mm (conducta paralela cu cea pe care sunt instalati loggerii)

Scor Corelare: 40%

Diametrul sparturii: 3 cm

Presiune: 4,5 bar

Rata pierderii: 179,9 mc/zi

Pierderi estimate: peste 65.660 mc/an

Reparatia defectului: 21.01.2023

Un avantaj suplimentar la aceasta pierdere ascunsa a fost validarea si corectarea informatiei in sistemul GIS ca urmare a interventiei efectuate.
